BOSNA I HERCEGOVINA
FEDERACIJA BOSNE I HERCEGOVINE
FEDERALNO MINISTARSTVO PROSTORNOG
UREĐENJA

**Smjernice za energijsku obnovu zgrada koje imaju status
nacionalnog spomenika ili su uključene u zaštitnu zonu
nacionalnog spomenika ambijentalne cjeline
na području Federacije Bosne i Hercegovine**

Naziv dokumenta:	Smjernice za energijsku obnovu zgrada koji imaju status nacionalnog spomenika ili su uključene u zaštitnu zonu nacionalnog spomenika ambijentalne cjeline na području Federacije Bosne i Hercegovine Broj: BEEPAF-P165405-CQ-44-CS-23-FBIH
Klijent:	Federalno ministarstvo prostornog uređenja Hamdije Ćemerlića 2 71000 Sarajevo, Bosna i Hercegovina Tel.: + 387 33 726 500 info@fmpu.gov.ba
Konsultant:	ENOVA d.o.o. Sarajevo Podgaj 14/I, 71000 Sarajevo, Bosna i Hercegovina Tel.: +387 33 279 100 info@enova.ba
Jezik:	BHS
Period izrade:	Decembar 2023. - septembar 2024.

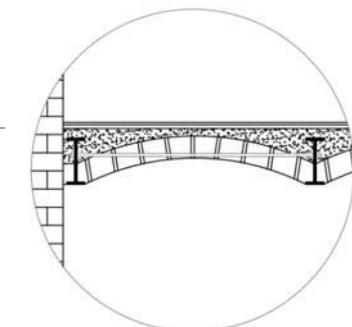
PODOVI NA TLU / MEĐUSPRATNA KONSTRUKCIJA IZNAD NEGRIJANOG SUTERENA

Suterenski prostori zgrade se ne griju, osim dijela koji je adaptiran u šalter salu i kancelarije. Podovi na tlu, ispod grijanog dijela suterena, sastoje se od sloja šljunka, temeljne konstrukcije od lomljenog kamena, sloja nabijene gline, slagane opeke u malteru, cementnog estriha i podne obloge prosječnog koeficijenta prolaza topote **U=1,31 W/m²K** što se ne može smatrati zadovoljavajućim.

Svi podovi na tlu se nalaze u zadovoljavajućem stanju, bez vidljivih oštećenja, ali sa aspekta topotnih potreba uočeni su topotni gubici kroz tlo zbog nedostatka topotne izolacije. S obzirom da je zgrada nacionalni spomenik i da sanacija poda prema tlu nije ekonomski opravdana, zbog relativno malog smanjenja ukupnih topotnih gubitaka, u odnosu na veliku investiciju koja je potrebna za takvu sanaciju, ne predlaže se izolacija poda na tlu kao jedna od mjeri unaprijeđenja energijske efikasnosti.

Međuspratna konstrukcija iznad negrijanog suterena nema vidljivih mehaničkih oštećenja, ali su uočeni topotni gubici zbog nedostatka topotne izolacije. Zbog spomeničke vrijednosti zgrade kao i činjenice da je ostvaren topotni komfor u prostorijama na prvom spratu ne predlaže se dodatna izolacija međuspratne konstrukcije.

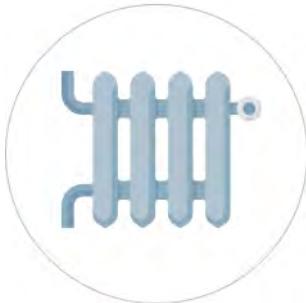
Snabdijevanje toplotom cijelokupne zgrade, osim potkrovla, vrši se iz kotlovnice koja se nalazi u zgradi Predsjedništva BiH koja se nalazi do Zgrade zemaljske vlade II (Zgrade željeznica FBiH) u Sarajevu. U kotlovnici su instalirana dva kotla EMO Celje, SVN 2000 čija je snaga 2,325 (MW). Gorionici kotlovnice su kombinovani te se kao energet za zagrijavanje može koristiti prirodni gas i lož ulje. Topla voda ukopanim cjevovodom dolazi u mašinsku salu odakle se vidnim cjevovodom od čeličnih cijevi vodi do izmjenjivača toplote u podstanici koja se nalazi u podrumu zgrade.

Zamjena postojećeg električnog bojlera sa toplotnom pumpom zrak-voda, te termička izolacija cjevovoda koji se nalazi između kotlovnice i toplotne podstanice čime dolazi do povećanja stepena efikasnosti sistema.

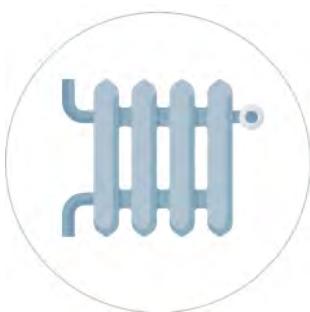
Potrebe za grijanjem predmetne zgrade trenutno se zadovoljavaju putem pojedinačnih peći na čvrsto gorivo (drvo i ugalj).

Instalacija centralnog sistema grijanja i pripreme potrošne tople vode s kotлом na pelet ili drva, pirolitički kotao s akumulatorom topline visoke efikasnosti. Instalacija dopunskog sistema grijanja potrošne tople vode putem sunčevih kolektora. Sistem grijanja hidraulički balansiran po krugovima i vertikalama s balans ventilima. Ugradnja ventila s termostatskim glavama na grijna tijela.

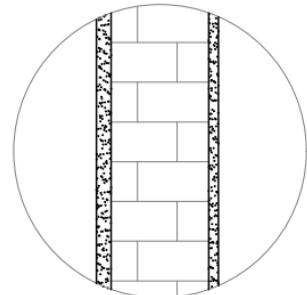
Vanjski zidovi zgrade izvedeni su od pune opeke austrijskog formata (dimenzija 30 x 15 x 7 cm) i obostrano su omalterisani cementnim malterom. Prosječna debljina vanjskih zidova zgrade iznosi 75 cm sa prosječnim koeficijentom toplotne provodljivosti **$U=0,96 \text{ W/m}^2/\text{K}$** i može se smatrati zadovoljavajućim.

S obzirom da je analizirana zgrada nacionalni spomenik, te prilikom prijedloga mjera poboljšanja energijske efikasnosti treba sačuvati autentični izgled fasade, nije dozvoljeno postavljanje topotne izolacije s vanjske strane zida. Zgrada ima relativno dobar prosječni koeficijent topotne provodljivosti i shodno tome nije potrebna dodatna topotna izolacija zida.

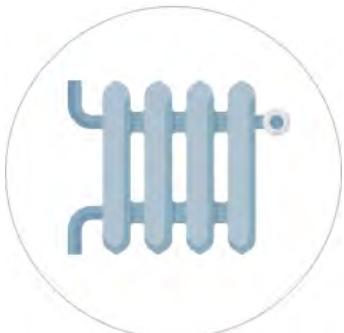
Zgrada Gradske tržnice u Sarajevu je trenutno poslovno-prodajna zgrada. Svoje topotne potrebe zadovoljava putem bojlera na prirodni plin proizvođača Vaillant instaliranog 2022. godine. Kao grijna tijela u administrativnom dijelu zgrade instalirani su radijatori od lijevanog željeza. U prodajnom dijelu zgrade prijenos toplotne vrši se putem kasetnih jedinica proizvođača Gree također instaliranih 2022. godine, dok su na samom ulazu instalirane dvije split jedinice proizvođača LG.

Kada je u pitanju termotehnički sistem u zgradi Gradske tržnice Markale nisu predviđene nikakve mјere energijske efikasnosti s obzirom na to da je postojeći sistem ugrađen 2022. godine i ne postoje opravdani tehnički niti ekonomski razlozi za bilo kakvu intervenciju na termotehničkim sistemima grijanja.

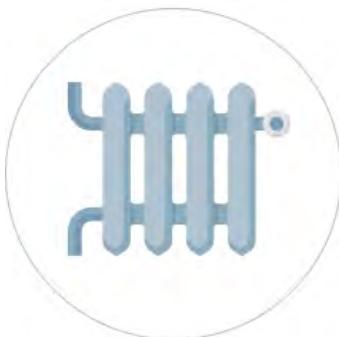
TERMOTEHNIČKI SISTEMI

Novi sistem grijanja i hlađenja predviđa grijanje i hlađenje svih dijelova zgrade putem parapetnih ventilokonvektora, a u kubusu se predviđa klimatizacija putem klima komore i sistema kanala za distribuciju zraka. Kao izvor toplove predviđa se topločna pumpa tipa „vazduh-voda“, koja pokriva potrebe grijanja i hlađenja zgrade. Topločna pumpa treba biti projektovana i odabrana na način da može raditi na vanjskim temperaturama do -15°C . Topločnu pumpu sa svom pratećom opremom, razdjelnicima, frekventno regulisanim cirkulacionim pumpama, zapornim i balans ventilima kao i regulacionom opremom smjestiti u suterenu zgrade. Razvod tople vode od razdjelnika prema zgradama planirati sa četiri kruga grijanja i to: krug grijanja za administrativni dio, krug grijanja za izložbeni prostor u prizemlju, krug grijanja za kubus, te krug grijanja namijenjen za potrošnu toplu vodu.

Sistem grijanja i hlađenja projektovati kao dvocijevni, temperaturnog režima 50/40°C. Klimatizaciju kubusa predvidjeti sa klima komorom koju je neophodno instalirati na krovu zgrade u središnjem dijelu tako da se ne vidi odozdo ispred zgrade. Klima kanali bi bili smješteni neposredno ispod stropa kubusa, kako kanali za dobavu, tako i za odsis zraka.

Historijski gledano, kotlovnica je bila smještena u zgradama, u prizemlju zgrade. Kotlovska postrojenje je bilo namijenjeno snabdijevanju topлотом samo Muzeja. U kotlovnici su bili instalirani liveni, člankasti toplovodni kotlovi na čvrsto gorivo, proizvođača „Radijator“ Zrenjanin, Tip Neo Vulkan 3 - 87.14, godina proizvodnje 1959. Instalisan kapacitet je bio 3 kotla po 226 kW, odnosno ukupno 678 kW. Dva kotla su radna a jedan rezervni. U zgradama je postojalo grijanje pomoću liveno-željeznih radijatora, zatim pomoću konvektora i vazdušno grijanje putem klima komora. U administrativnom dijelu je bilo instalirano 228 kW, a u izložbenom 365 kW. Izložbeni prostor u kubusu je grijan vazdušnim sistemom. Taj sistem se sastoji od 4 klima komore, instalirane u uglovima kubusa.

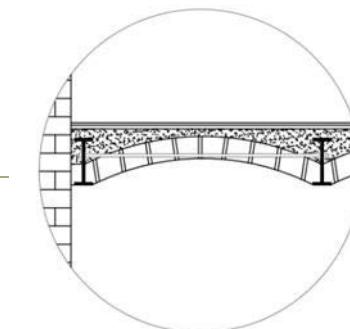
STROP PREMA SUTERENU

Suterenski prostor zgrade je negrijan te su u njemu smještene ostave koje se pretežno ne koriste. Otvori na suterenskom dijelu zgrade su većinski u izvornom stanju, dotrajali, na nekim dijelovima stakla su razbijena te vanjski zrak nesmetano cirkuliše prostorom. Međuspratna konstrukcija iznad negrijanog suterena izvedena je od opečnih blokova u kombinaciji sa čeličnim profilima-traverzama sa prosječnim koeficijentom prolaza toplotne $U=1,27 \text{ W/m}^2/\text{K}$ što nije zadovoljavajuće.

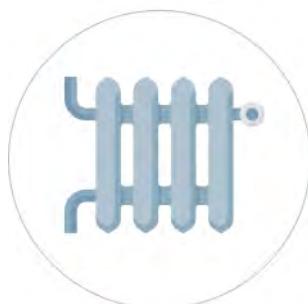
TRENUTNO STANJE

Zgrada Oficiрski paviljoni u Sarajevu je trenutno stambeno-poslovna zgrada. Svoje toplotne potreba zadovoljava putem bojlera na prirodnji plin. Kao grijna tijela instalirane su različite vrste radijatora. Sistem grijanja izведен je kao dvocijevni.

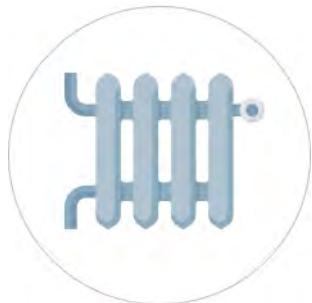
TRENUTNO STANJE

Stara Pravoslavna crkva (Crkva rođenja Bogorodičina) u Mostaru svoje potrebe za grijanjem i hlađenjem zadovoljava putem dvije split jedinice proizvođača Fujitsu, tip AOYG18KMTA. Kapacitet grijanja ovih jedinica je $Q_g=6,3$ kW, dok je kapacitet hlađenja $Q_h=5,2$ kW.

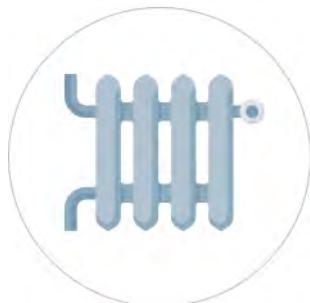
TRENUTNO STANJE

Careva (Sultan Sulejmanove) džamija u Blagaju kod Mostara svoje potrebe za grijanjem zadovoljava putem toplotne pumpe proizvođača Midea, kapaciteta $Qg=12,1\text{ kW}$. U prostoru za molitvu ugrađeno je podno grijanje.

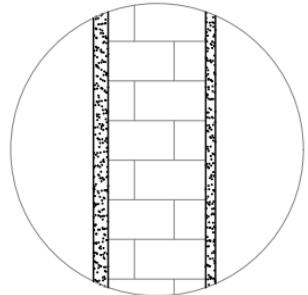
TRENUTNO STANJE

Vanjski zidovi kuće su sačuvani u izvornom obliku. Izrađeni su od lomljenog kamenja debljine 60 cm koji je vidljiv sa vanjske strane a iznutra su malterisani i krečeni. Koeficijent prolaza toplote vanjskih zidova zgrade iznosi **$U= 1,64 \text{ W/m}^2/\text{K}$** i ne može se smatrati zadovoljavajućim. Svi zidovi kuće su u jako dobrom konstruktivnom stanju bez vidljivih mehaničkih oštećenja.

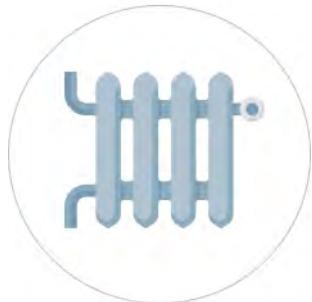
PREDLOŽENA MJERA ENERGIJSKE EFIKASNOSTI

S obzirom da se toplotne potrebe za grijanje i hlađenjem trenutno zadovoljavaju lokalno (samo se grijije/hladi jedna prostorija) i da termalni komfor nije zadovoljen, kao mjera energijske efikasnosti kada je u pitanju ova zgrada se predlaže ugradnja toplotne pumpe zrak-voda. Kao grijna tijela predlaže se ugradnja parapetnih ventilokonvektora. Ugradnjom toplotne pumpe termalni komfor bi bio zadovoljen kako u zimskom periodu tako i u ljetnom periodu. S obzirom na lokaciju zgrade potrebe za hlađenjem su dosta izraženije. Mora se voditi računa da se pored potreba za grijanjem u zimskom periodu zadovolje i potrebe za hlađenjem u ljetnom periodu. Naravno, prije bilo kakvih intervencija na sistemu grijanja i hlađenja ove zgrade potrebno je pribaviti sve neophodne dozvole nadležnih institucija, u prvom redu to je Komsija za očuvanje nacionalnih spomenika BiH.

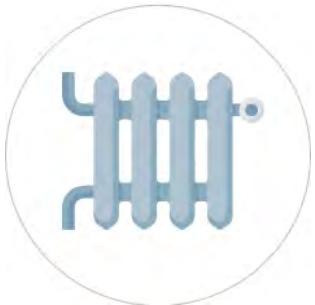
TRENUTNO STANJE

Potrebe za grijanjem predmetne zgrade trenutno se zadovoljavaju putem pojedinačnih peći na čvrsto gorivo, gdje su grijna tijela radijatori.

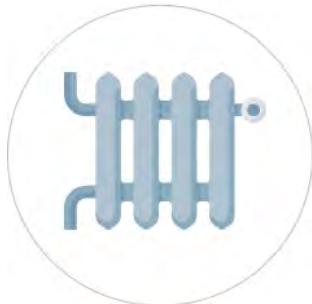
TRENUTNO STANJE

Toplotne potrebe zgrade se osiguravaju korištenjem pojedinačnih peći na čvrsto gorivo (drvo + ugalj), gdje je procijenjeni stepen iskorištenja sistema grijanja 50%. Za pripremu potrošne tople vode se koriste električni bojleri.

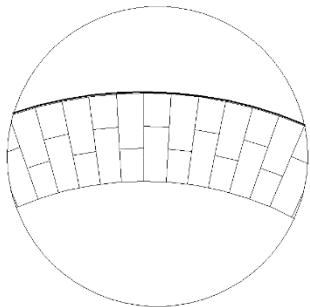
KUPOLA

Krovnu konstrukciju Gazi Husrev-begove medrese čine kupole i polukružni lukovi koji su izvedeni od opeke i omalterisani cementnim malterom. Sve kupole (ukupno 24) od čega ih 13 čini krovnu konstrukciju iznad dershane i soba za učenike, a ostalih 11 se nalazi iznad ulaza i trijema. Izvorno su bile pokrivene olovom, ali je kasnije taj krovni pokrivač zamijenjen bakrenim limom. Prosječni

koeficijent prolaza toplove konstrukcije krova iznosi **U=1,51 W/m²K** što se ne može smatrati zadovoljavajućim.

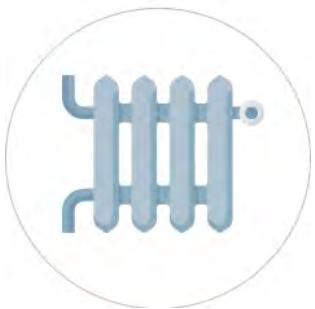
TERMOTEHNIČKI SISTEM

PREDLOŽENA MJERA ENERGIJSKE EFIKASNOSTI

Za predmetnu zgradu se predlaže ugradnja toplotne pumpe zrak-voda, koja bi se koristila za grijanje i hlađenje. Kao grijna tijela se predlažu parapetni ventilokonvektori, koji bi se smjestili na mjestima gdje su trenutno nefunkcionalna grijna tijela. Ovaj proces je moguće obaviti bez narušavanja unutrašnjeg izgleda prostorija. Prije bilo kakvih intervencija na sistemu grijanja i hlađenja ove zgrade potrebno je pribaviti sve neophodne dozvole nadležnih institucija, u prvom redu to je Komisija za očuvanje nacionalnih spomenika BiH.

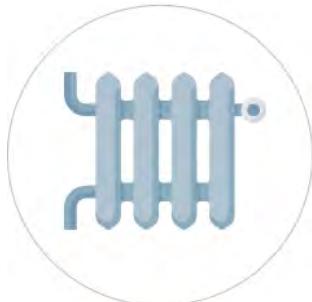
TRENUTNO STANJE

U sklopu pojedinih prostorija zgrade Hastahana (prva javna bolnica) u Tuzli, instalisane su peći na čvrsto gorivo, kojim se zadovoljavaju toplotne potrebe zgrade. S obzirom da u predmetnoj zgradbi nije česta pojava potrebe za toplotnom energijom, upotreba peći je minimizirana, odnosno peći se gotovo nikako ne koriste.

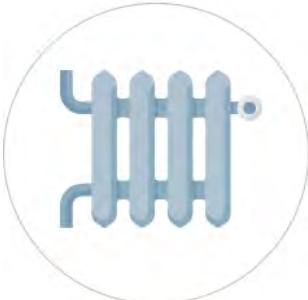
TERMOTEHNIČKI SISTEM

PREDLOŽENA MJERA ENERGIJSKE EFIKASNOSTI

Za zgradu je predložena sanacija cijevne mreže, instalacija grijnih tijela te ugradnja kondenzacijskog kotla na prirodni gas koji bi se koristio za grijanje i pripremu PTV. Alternativno, obilaskom zgrade je ustanovljeno da je moguće ugraditi i toplotnu pumpu zrak-voda. Kao grijna tijela, u ovom slučaju, predlaže se ugradnja parapetnih ventilkonvektora. Toplotna pumpa bi se koristila za potrebe grijanja i hlađenja.

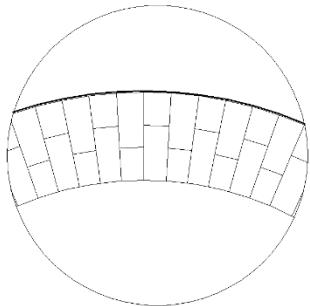
KUPOLA

Zgrada je cijelom dužinom presvedena bačvastim svodom od sedre koji je dodatno ojačan kontraforima. Dućani u enterijeru su također zasvedeni bačvastim svodom, svaki posebno, dok je južna strana bezistana pokrivena sa četiri manje kupole. Zgrada je u cijelini pokrivena bakarnim limom. Prosječni koeficijent bačvastog svoda iznosi **$U=1,62 \text{ W/m}^2\text{K}$** što se ne može smatrati zadovoljavajućim.

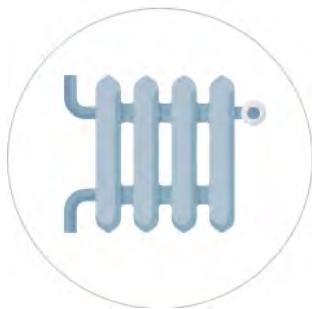
TERMOTEHNIČKI SISTEM

PREDLOŽENA MJERA ENERGIJSKE EFKASNOSTI

S obzirom da se radi o decentraliziranom sistemu grijanja, predlaže se prelazak na centralizirani sistem grijanja i instalacija topotnih pumpi zrak-zrak. Broj topotnih pumpi potrebno utvrditi i uskladiti sa tehničkim mogućnostima zgrade. Ugradnjom topotnih pumpi bio bi osiguran zadovoljavajući termalni komfor, kako u zimskom, tako i u ljetnom periodu. Potrebno je voditi računa da se pored potreba za grijanjem u zimskom periodu zadovolje i potrebe za hlađenjem u ljetnom periodu. Prije bilo kakvih intervencija na sistemu grijanja i hlađenja ove zgrade, potrebno je prikupiti sve neophodne dozvole nadležnih institucija, prvenstveno od Komisije za očuvanje nacionalnih spomenika BiH.

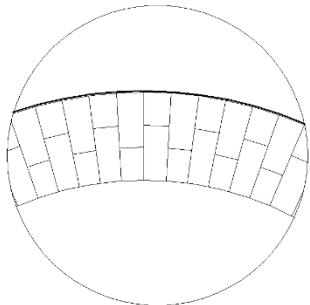
Krov iznad centralnog dijela zgrade je izведен kao kosi, dvovodni krov sa završnim pokrovom od crijepa postavljenim na daščanoj oplati i suprotnim letvama. Barijeru prema negrijanom tavanu stvaraju svodovi od pune opeke omalterisani sa donje strane bez topotne izolacije. Krovna konstrukcija je u dobrom stanju. Prosječni koeficijent prolaza toplove kroz konstrukciju svoda prema tavanu iznosi **$U = 1,92 \text{ W/m}^2\text{K}$** što se ne može smatrati zadovoljavajućim.

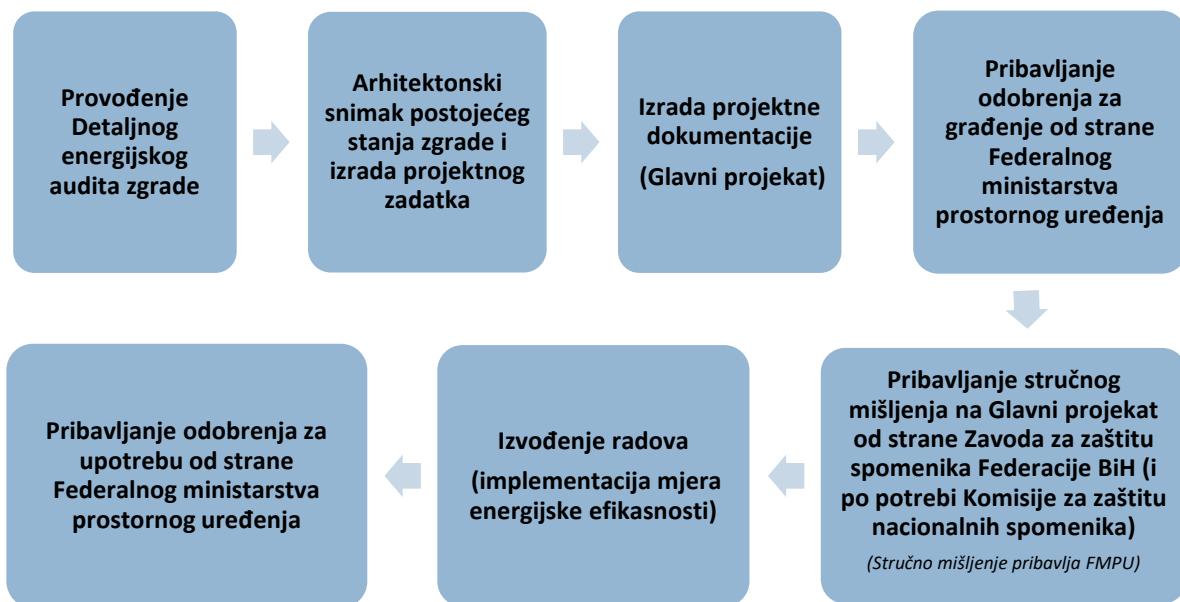
Slika 5 – Šematski prikaz procesa energijske obnove nacionalnih spomenika u FBiH

Preporuka je da se prije implementacije mjera energijske efikasnosti na nacionalnim spomenicima u Federaciji BiH, provede **detaljni energijski audit zgrade** (DEA) prema Pravilniku o minimalnim zahtjevima za energijskim karakteristikama zgrada (Službene novine Federacije BiH broj 81/19 i 34/23), kojim će se u skladu sa Odlukom o proglašenju dobra nacionalnim spomenikom, definisati mjere energijske efikasnosti za predmetnu zgradu i dati prijedlog uspostave sistema upravljanja energijom u zgradi⁴⁷. Važno je naglasiti da je u slučaju implementacije mjera energijske efikasnosti na nacionalnim spomenicima u FBiH, prethodno potrebno izraditi **Projekat intervencije** koji se odnosi na bilo kakve zahvate/intervencije na nacionalnom spomeniku, u skladu sa relevantnim zakonodavstvom. Plan i/ili projekat intervencije podrazumijeva detaljnu dokumentaciju kojim se prezentira planirana intervencija na nacionalnom spomeniku (konzervacija, restauracija, konzervatorsko-restauratorski radovi, interpolacija, adaptacija novoj namjeni, nadogradnja ili dogradnja, održavanje, prezentacija te ostalo). Nakon izrade Projekta, isti se dostavlja nadležnoj instituciji u cilju osiguravanja saglasnosti za izvođenje radova.

⁴⁷ Nakon identificiranja mogućih mjer energijske efikasnosti predloženih u okviru detaljnog energijskog audit-a, preporuka je dobiti prethodno mišljenje nadležnih institucija (Zavoda za zaštitu spomenika Federacije BiH i FMPU) prije nego se pristupi izradi projektnog zadatka i projektne dokumentacije.

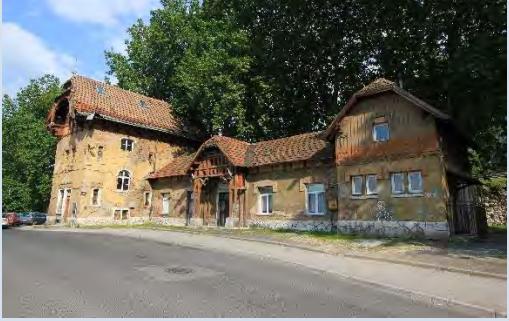
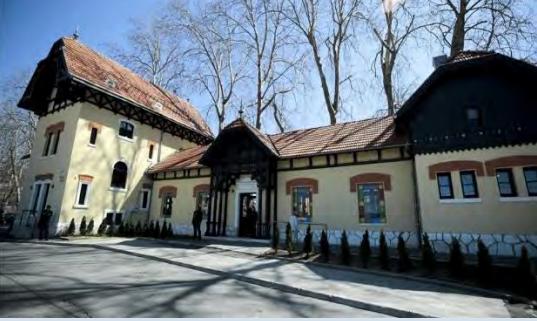
Željeznička stanica Bistrik

Namjena	Zgrade javnog sektora – ostale zgrade
Period i stil gradnje	1906, alpski stil austrougarske gradnje
Period posljednje obnove	2019-2022
Detalji posljednje obnove	
Zgrada Željezničke stanice Bistrik, koja obuhvata 436.5 m ² korisne površine u okviru tri uzdužna segmenta, pretrpjela je teža oštećenja uslijed neadekvatnog održavanja i ratnih razaranja. Restauracija i rehabilitacija zgrade izvršena je korištenjem tri glavna materijala (kamen, opeka i drvo) čime je zgradi vraćen prvobitni izgled. Sa unutrašnje strane vanjskih zidova od pune opeke postavljen je sloj termalne izolacije debljine 5 cm, čime su poboljšane energijske karakteristike zgrade. Fasadni sloj u potpunosti je obnovljen, a na zgradi su postavljeni prozorski otvori drvenog okvira sa dvostrukim ostakljenjem. U okviru završne faze instalirani su sistemi grijanja, klimatizacije i ventilacije, nakon čega su obezbijeđeni potrebnii komunalni i infrastrukturni priključci. Rehabilitacijom zgrade Željezničke stanice Bistrik izvršeno je znatno poboljšanje njenih energijskih karakteristika.
